## Нет доступа к локальному устройству

Убедитесь, что между центром управления и точкой установки устройства обеспечена связь. В случае, если доступ отсутствует только к устройству Infinet, дальнейшую проверку необходимо выполнять в месте установки устройства.

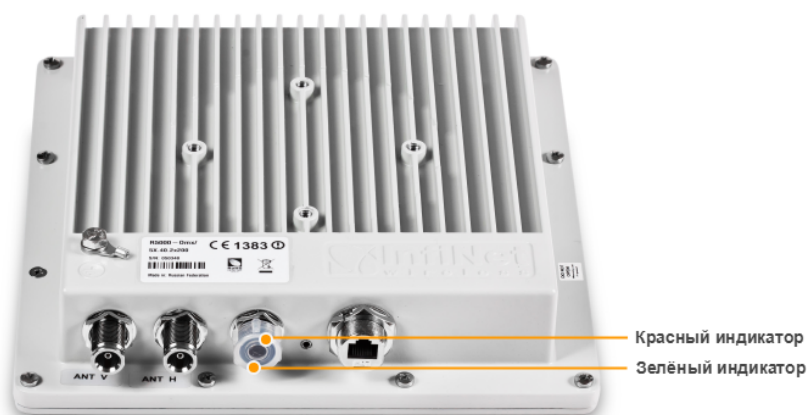
Устройства R5000-Mmx, R5000-Qmx и R5000-Omx имеют два светодиодных индикатора (красный и зеленый), расположенных в консольном порту. В процессе установки по данным индикаторам можно отслеживать состояние устройства. Соответствие состояний индикаторов и текущего состояния устройства приведено в виде следующей таблицы ниже.

Рисунок - Индикация устройств R5000-Mmx, R5000-Qmx, R500-Omx

| Красный индикатор | Зеленый индикатор | Состояние устройства |
| Не горит | Не горит | Устройство выключено или находится в процессе загрузки |
| Не горит | Мигает | Устройство загрузилось и работает. Радио соединение не установлено. Идет поиск других устройств для подключения по радио интерфейсу |
| Мигает | Горит | Радио соединение установлено. Чем больше пакетов передаётся по радио, тем чаще мигает красный индикатор |
