## Нет доступа к локальному устройству

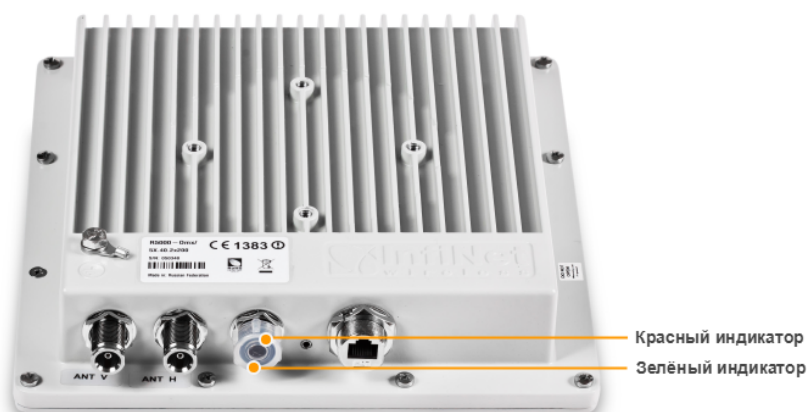
Рисунок - Индикация устройств R5000-Mmx, R5000-Qmx, R500-Omx

Устройства R5000-Mmx, R5000-Qmx и R5000-Omx имеют два светодиодных индикатора (красный и зеленый), расположенных в консольном порту. В процессе установки по данным индикаторам можно отслеживать состояние устройства. Соответствие состояний индикаторов и текущего состояния устройства приведено в виде следующей таблицы ниже.

| Красный индикатор | Зеленый индикатор | Состояние устройства |
| Не горит | Не горит | Устройство выключено или находится в процессе загрузки |
| Не горит | Мигает | Устройство загрузилось и работает. Радио соединение не установлено. Идет поиск других устройств для подключения по радио интерфейсу |
| Мигает | Горит | Радио соединение установлено. Чем больше пакетов передается по радио, тем чаще мигает красный индикатор |
