# Нет доступа к локальному устройству

- Индикация
  - Сектора базовых станций InfiMAN Evolution
  - Абонентские терминалы InfiMAN Evolution и устройства InfiLINK Evolution
- Восстановление доступа
- Проверка состояния интерфейса Ethernet
  - Статистика проводного интерфейса
  - Режим дуплекса

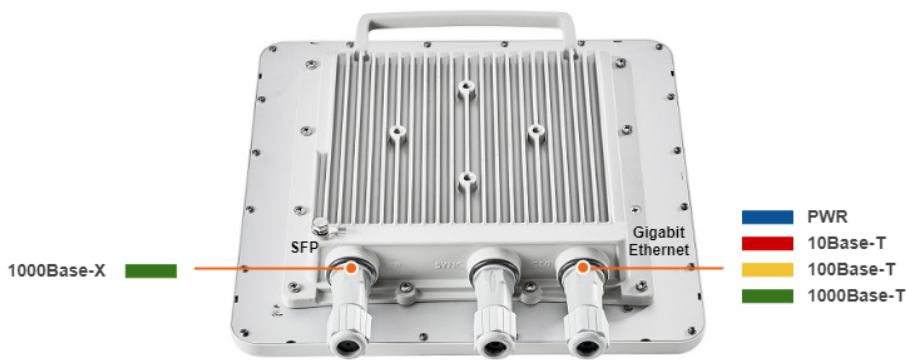
Светодиодная индикация на секторах базовой станции семейства InfiMAN Evolution расположена в разъёмах кабельных вводов. В процессе установки по данным индикаторам можно отслеживать состояние устройства. Соответствие состояний индикаторов и текущего состояния устройства приведено в виде следующей таблицы ниже.

Рисунок - Индикация секторов БС InfiMAN Evolution

| <b>Gigabit Ethernet</b><br><br><b>SFP</b> | Вспыхивает | Инициализация | Светодиодные индикаторы горят белым цветом в обоих портах в течение секунды. Далее идёт последовательная проверка светодиодов: красный, синий, зелёный. |
| | Вспыхивает | Загрузка | Только для порта Gigabit Ethernet: сначала в течение нескольких секунд горит зелёный, на следующей стадии загрузки сменяется синим. |
| | Горит /Синий | Питание | Только для порта Gigabit Ethernet. |
| | Горит /Красный | Подключение со скоростью 10 Мбит/с | Только для порта Gigabit Ethernet. |
| | Горит /Желтый | Подключение со скоростью 100 Мбит/с | Только для порта Gigabit Ethernet. |
| | Горит /Зелёный | Подключение со скоростью 1000 Мбит/с | |
| | Горит /Зелёный | Восстановление с помощью ERConsole | Порт, через который осуществляется подключение, горит зелёным, второй остаётся синим. |

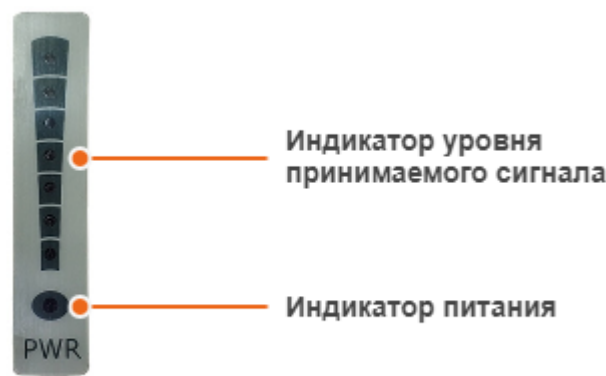
Устройства InfiMAN Evolution AT и InfiLINK Evolution имеют на корпусе панель индикации, отображающую текущее состояние устройства.

Рисунок - Индикация устройств InfifMAN Evoluton ST, InfiLINK Evolution

PWR - индикатор питания загорится красным при подключении устройства к сети питания, жёлтым при проводном подключении со скоростью 10/100 Мбит/с, зелёным при проводном подключении со скоростью 1000 Мбит/с. Остальные индикаторы используются для грубой юстировки антенны. Чем больше горящих индикаторов, тем лучше установлено соединение. Мигающий индикатор означает промежуточное состояние, чем чаще мигает индикатор, тем выше уровень соединения.

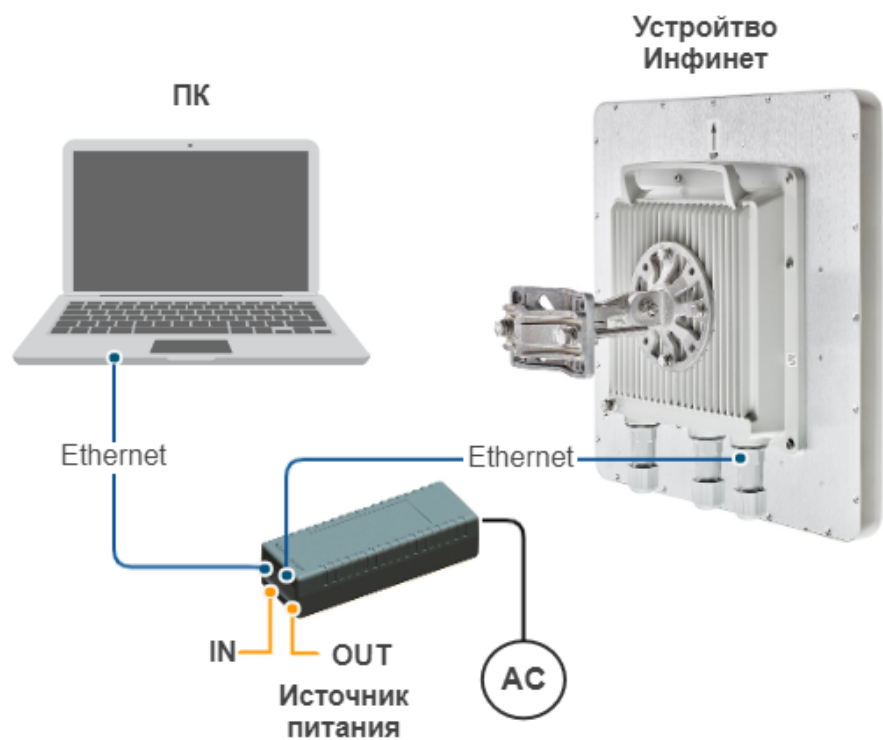
Если индикация показывает наличие электропитания и подключения через интерфейс Ethernet, подключитесь к устройству напрямую в соответствии со схемой ниже. Убедитесь, что на ПК настроен IP-адрес из той же подсети, что и на устройстве. Восстановить IP-адрес и сбросить устройство к заводским настройкам можно посредством утилиты ERConsole.

Рисунок - схема подключения устройства
